“XVII ЗУУНЫ МОНГОЛЫН ХОТУУД” ТӨСӨЛ БУЛГАН АЙМГИЙН РАШААНТ СУМЫН НУТАГ ДАХЬ ЭРДЭНЭХАМБЫН ДЭЭД ХИЙД БУЮУ “ӨВГӨН ХИЙД”- ИЙН ТУУРЬТ ЯВУУЛСАН

Археологийн малтлага судалгааны ажлын тайлан

БУЛГАН АЙМГИЙН РАШААНТ СУМЫН НУТАГ ДАХЬ ЭРДЭНЭХАМБЫН ДЭЭД ХИЙД БУЮУ “ӨВГӨН ХИЙД”- ИЙН ТУУРТ ЯВУУЛСАН

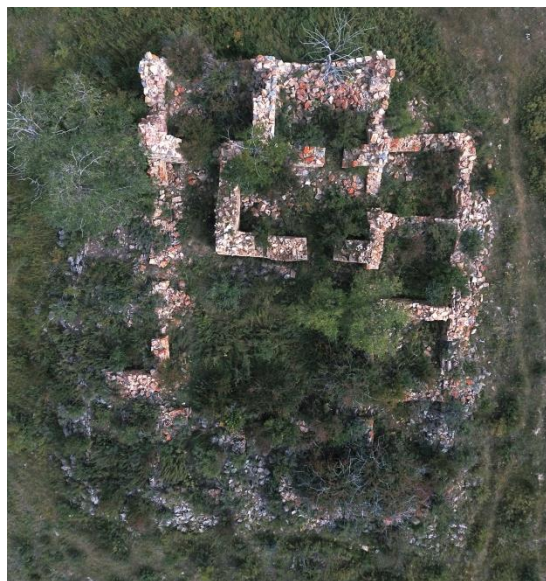
Зураг 3: Барилга №1 гар зураг болон дроноор авсан зураг

Нэгдүгээр барилгын зүүн талд буюу барилгын зүүн тал урсах хорхины цаана байрлана. Тус барилга нь нийт 20x22 м хэмжээтэй бөгөөд 3 тасалгаатай барилгыг хэрэмлэн тойрсон хоёр тал тус бүрт тав тав, нийт 10 тасалгаатай байгууламж байна. Уг тасалгааны хооронд 1.8 м өргөнтэй гарах гарцтай байна. Баруун талын чулуун хана нэлээн эвдэрсэн байх ба нийт хананы зузаан 80 см байна. Голд байрлах 3 тасалгааны хэмжээ нь баруун талаас 1-р тасалгаа 3.7 м урт 4,35 м өргөн, 2-р тасалгаа нь 3 м урт 4,32 м өргөн, 3-р тасалгаа нь 6,15 м урт 3,4 м өргөнтэй байна. Уг тасалгааны хаалганы хавтасны хоорондын зай 1,3 м байна. (зураг №3, 9)

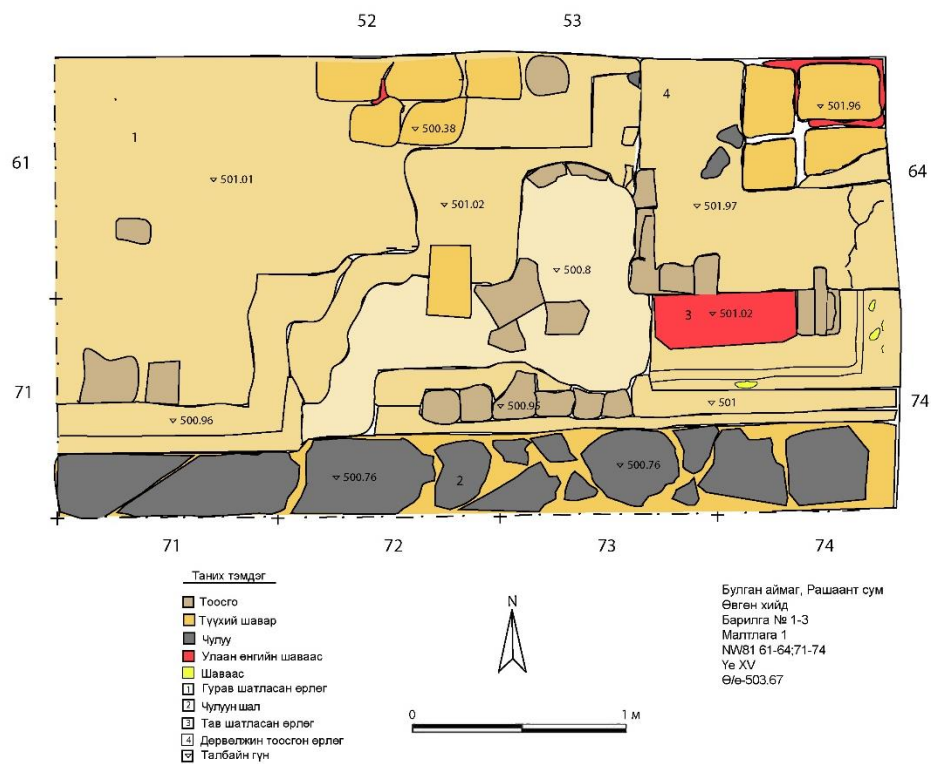
Зураг 6: Малтлага 1 Ye 15 Дэвсгэр зураг

XV буюу шалны түвшинд хүрэв. Малтлагын талбайн баруун хэсэгт хойд ханатай залгаа 1,70 м өргөн 3 эгнээ шатласан тоосгоор тавцан засаад түүхий шавраар шавардаж будгаар будсан байна.

Тасалгааны Зүүн хойд дагуу 160-170 см өргөнтэй доороос дээш 5 эгнээ шатласан тоосгоор тавцан засаад түүний зүүн хойд буланд 100x115 см хэмжээтэй 5-6 үе давхар тоосгоор дөрвөлжин өрлөг. Эхний тавцан баруун хана залгаа 2.30 м урт, 1.60 м өргөн, 10 см өндөр байна. Хоёр дах тавцан 1,50 м урт, 6 см өндөр байна. Гурав дах өрлөг 1.23 м урт, баруун талын хана талд алтаар буюу алтлаг өнгийн будгаар будсан үртэс илэрлээ (Зураг №42). Дөрөв дөх өрлөг 91 см урт 35 см өргөн, 2 см өндөр байна. Тав дах тавцан 90 см урт 33 см өргөн 6.5 см өндөр бөгөөд цагаан шохойгоор шохойдож шар болон ногоон өнгөөр будсан байна. Тус тавцан дээр зүүн хойд буланд 100x115 см хэмжээтэй 5-6 үе давхар тоосгоор дөрвөлжин өрлөж голдоо 61x65 см зайнд түүхий шавар дэвсэж тоосгоор шал хийжээ. (Зураг №42)

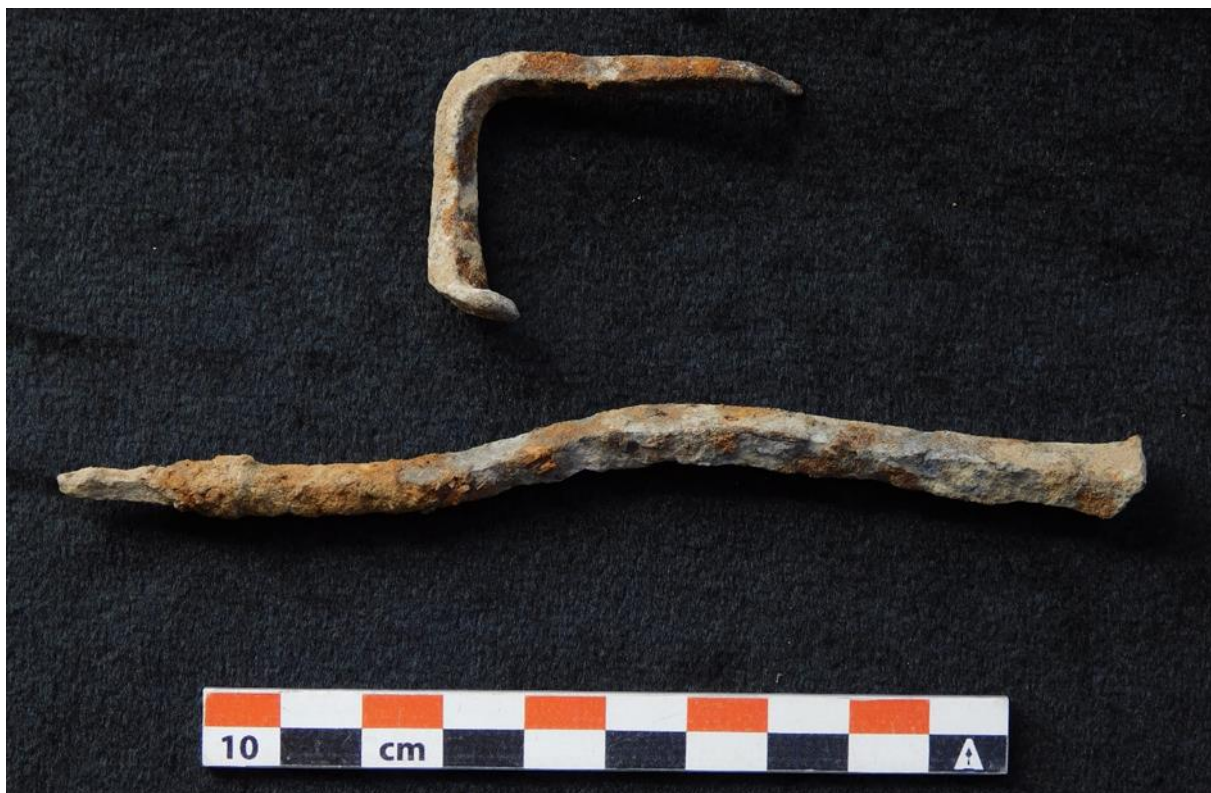
Зураг 14: Төмөр хадаас. Бүртгэлийн дугаар 07/08/004 УН1 (NM81-63)/13B1

1. Төмөр хадаас. Дөрвөлжин гонзгой хэлбэртэй, толгойг нь хавтгайлж хажуу тал руу нь нугласан тавтай, доош нарийссан шовх үзүүртэй. Урт нь 13.4 см, өргөн нь толгой талдаа 0.7 см, зузаан нь 0.6 см. Хадгалалт сайн. (гэрэл зураг №15). Бүртгэлийн дугаар 07/08/004 УН1 (NM81-63)/13B1
2. Төмөр хадаас. Дөрвөлжин гонзгой хэлбэртэй, толгойг нь хавтгайлж хажуу тал руу нь нугласан тавтай, доош нарийссан шовх үзүүртэй. Толгой

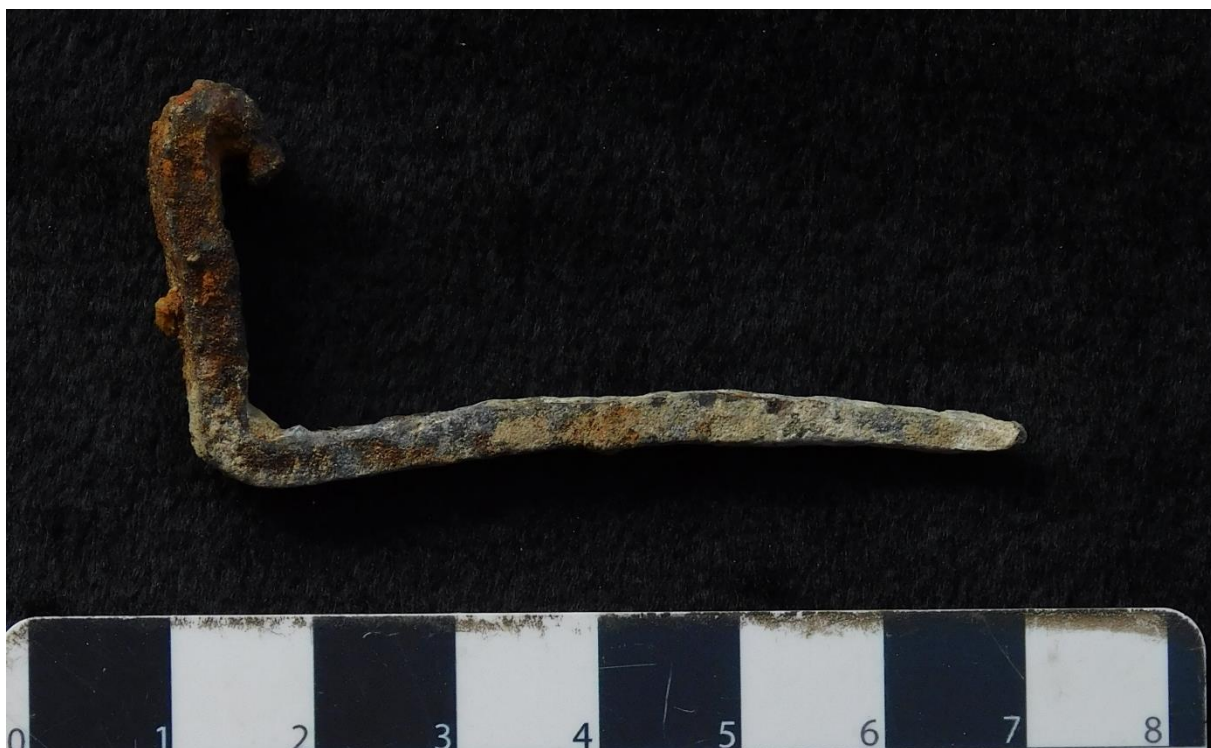
Зураг 15: Төмөр хадаас. Бүртгэлийн дугаар 07/08/005 УН1 (NM81-63)/14B1

3. Төмөр хадаас. Дөрвөлжин гонзгой хэлбэртэй, толгойг нь хавтгайлж хажуу тал руу нь нугласан тавтай, доош нарийссан шовх үзүүртэй. Урт нь 8.3 см, өргөн нь толгой талдаа 0.8 см, зузаан нь 0.6 см. Хадгалалт сайн. (гэрэл зураг №16). Бүртгэлийн дугаар 07/08/005 УН1 (NM81-63)/14В1

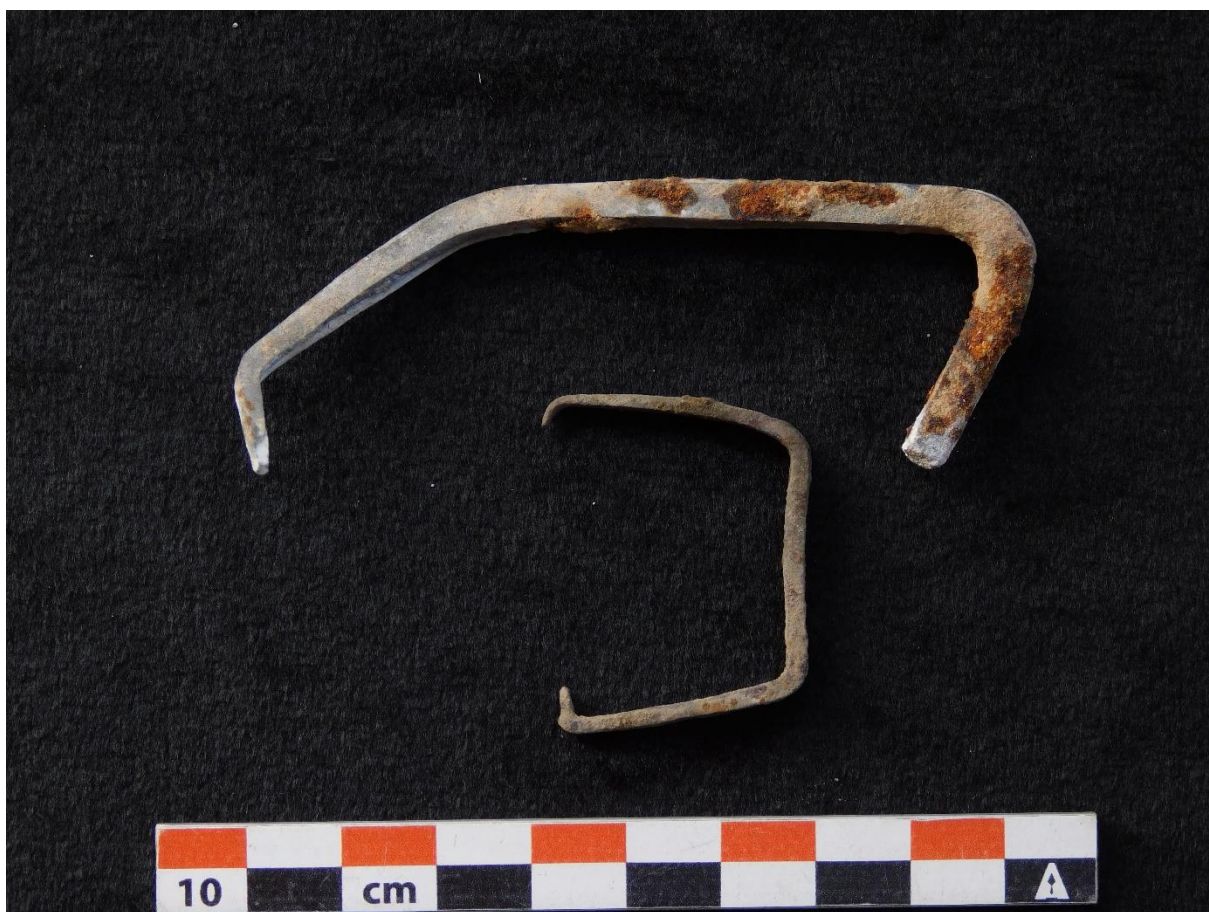
Зураг 16: Хадаас болон скоп хэлбэрийн төмөр хадаас. Бүртгэлийн дугаар 09/08/001 УН2 (LL90-2)/9B4

5. Скоп хэлбэрийн төмөр хадаас. “П” хэлбэртэй буюу Оросоор “скоп” хэмээн нэрлэдэг хэлбэртэй, ямар нэгэн модон эдлэлийг хооронд нь холбож тогтоох зориулалттай хадаас. Их бие нь хавтгай дөрвөлжин хэлбэртэй, хоёр үзүүр нь доош нарийссан байдалтай. Хадгалалт дунд зэрэг. Урт нь 7,7 см, өргөн нь 0.5 см, зузаан нь 0.2 см (гэрэл зураг №17). 09/08/001 УН2 (LL90-2)/9В4

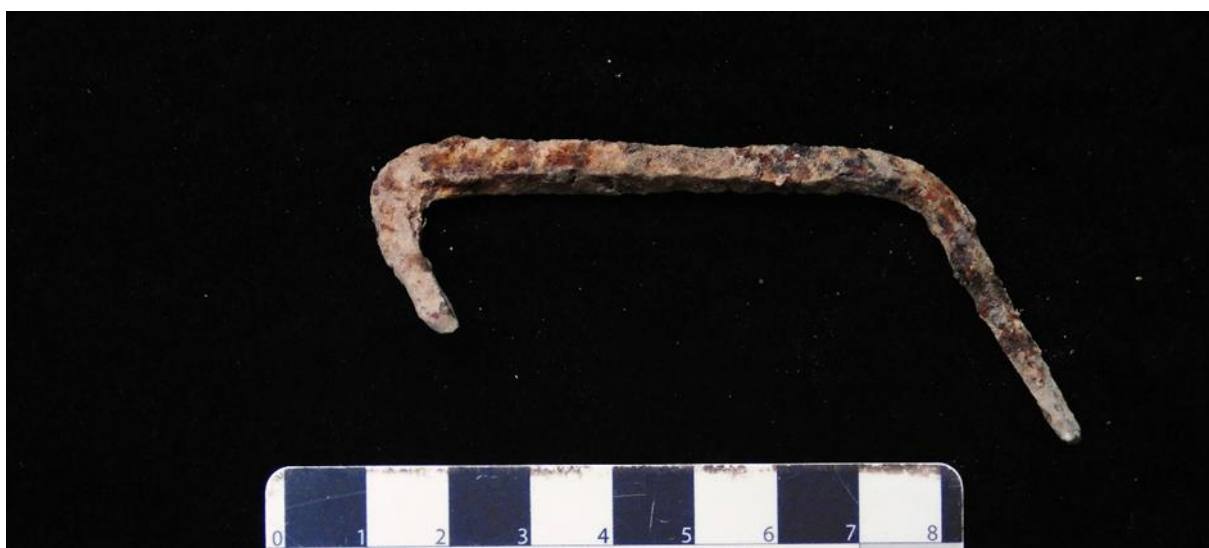
Зураг 17: Хадаас. Бүртгэлийн дугаар 07/08/004 УН2 (LL90-2)/9B6

6. Хадаас. Их бие нь хавтгай дөрвөлжин хэлбэртэй, хоёр үзүүр нь доош нарийссан байдалтай. Хадгалалт дунд зэрэг. Урт 13 см, өргөн 0.6 см. (гэрэл зураг №18). Бүртгэлийн дугаар 07/08/004 УН2 (LL90-2)/9В6

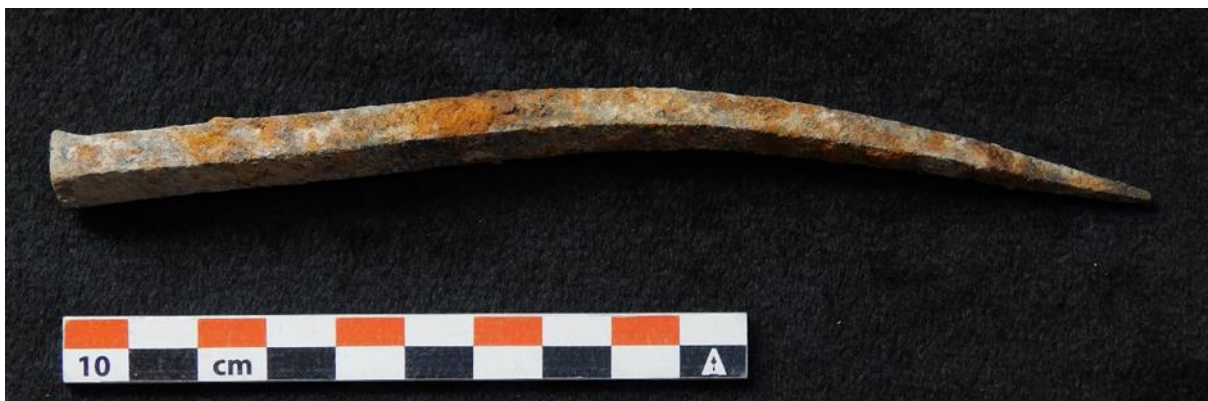
Зураг 18: Төмөр хадаас. Бүртгэлийн дугаар 05/08/012 УН1 (NM81-74)/13В1

7. Төмөр хадаас. Дөрвөлжин хэлбэртэй, толгойг нь хавтгайлсан, доош нарийссан шовх үзүүртэй. Урт 16 см, өргөн нь толгой талдаа 0.8 см, 0.8 см зузаан. Хадгалалт сайн. (гэрэл зураг №19). Бүртгэлийн дугаар 05/08/012 УН1 (NM81-74)/13В1

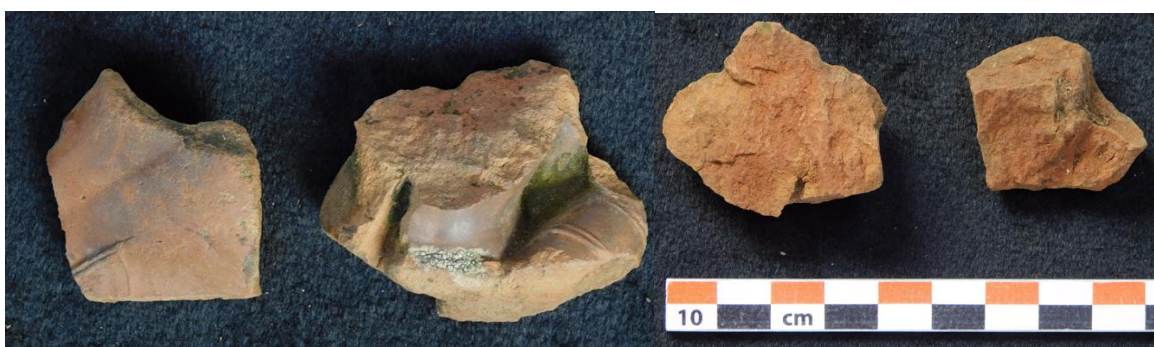
Зураг 20: Шавар бурхны цээж хэсгийн хагархай. Бүртгэлийн дугаар ӨХ17-1.

1. Шавар бурхны цээж хэсгийн хагархай. Толгой болон бүсэлхийнээс доош хэсэг хагарч үгүй болсон байдалтай. Энэхүү цээжин хэсгийн хагархай нь зүүн гараа элгэндээ барьсан байдалтай бөгөөд голоороо хоёр хэсэг болон хугарсан байна. Бурхны хагархай нь улбар шар өнгөтэй, хадгалалт дунд. Бурханы хагархайг нарийн ширхэгтэй шавраар сайтар шатааж хийсэн байна. Урд хэсгийн өндөр 4.3 см, 3.5 өргөн см, 1.5 зузаан см, Хойд нурууний хэсгийн хагархай өндөр 3.5 см, 3.5 өргөн см, 1.5 зузаан см байна. (гэрэл зураг № 20). Бүртгэлийн дугаар ӨХ17-1.
